Béziers (34) – ISDND Saint Jean de Libron

Étude hydrogéologique

Rapport n° A 101749 B – Novembre 2019

Béziers (34) – ISDND Saint Jean de Libron Étude hydrogéologique

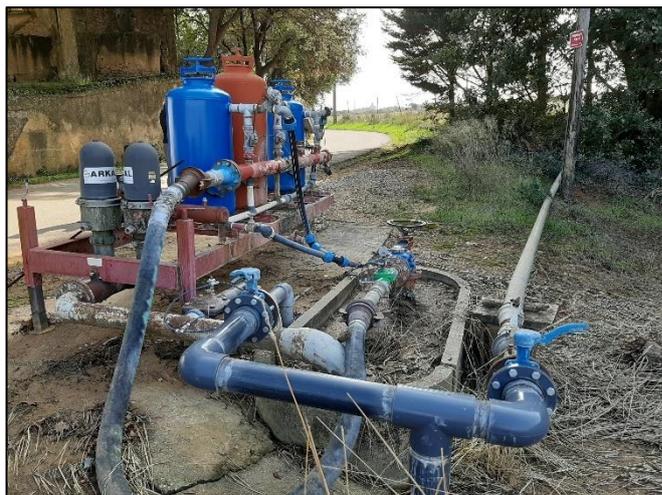
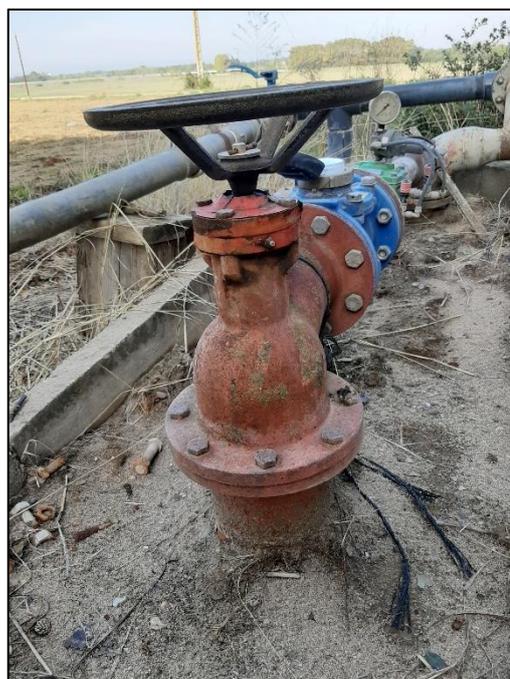
Figure 5 : Prises de vue du PZC

Une mini station de traitement a été installée comprenant des vannes, un compteur ainsi qu'une unité de traitement (Figure 5) qui semblerait en fonctionnement. Il s'agirait probablement d'eau agricole. Aucun diagnostic n'a pu être effectué.

L'ouvrage étant obturé par une contre-bride boulonnée, aucune mesure piézométrique n'a pu être effectuée. La tête de protection en acier dépasse de + 16 cm/sol.

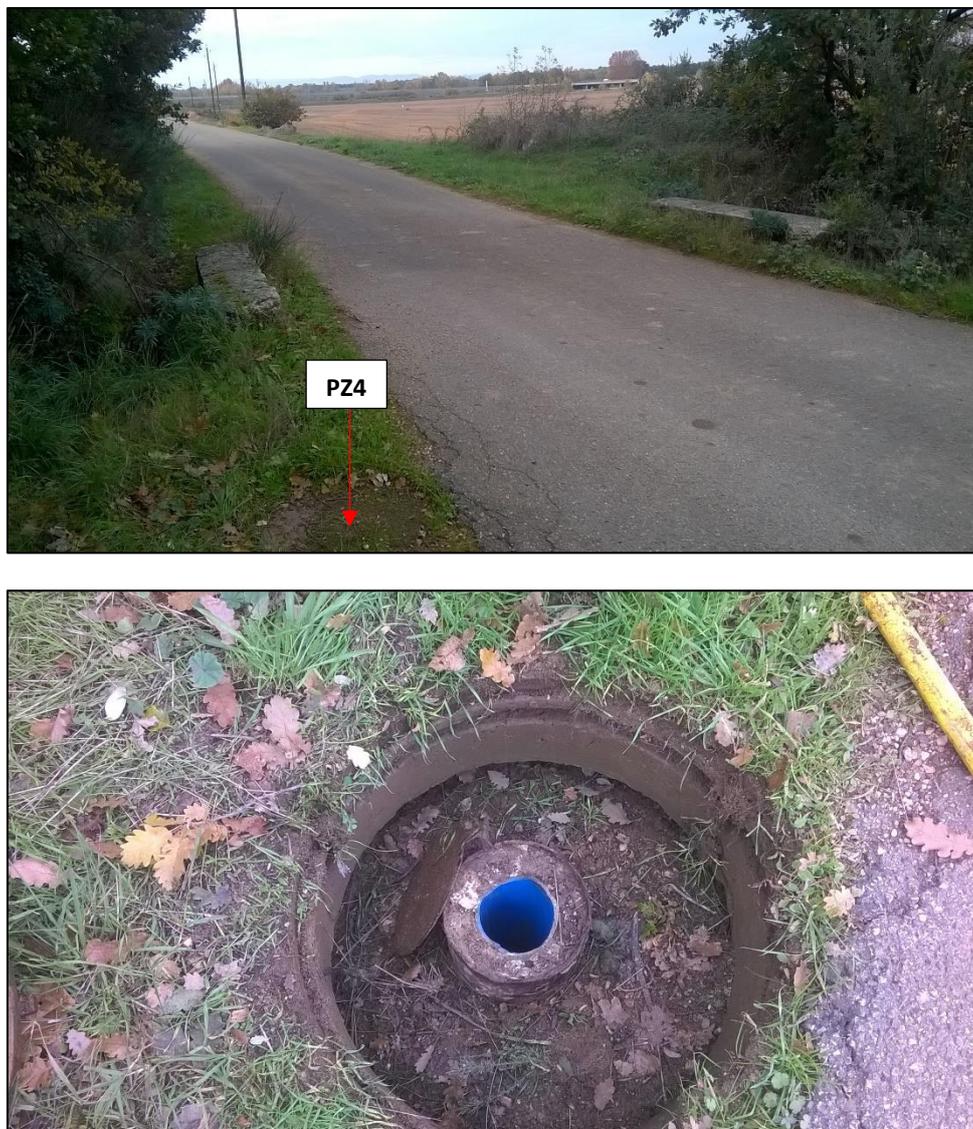
Figure 6 : Prises de vue du PZD (actuel PZ4)

L'ouvrage se situe en bord de route protégé par un regard en fonte très peu matérialiser au sol.

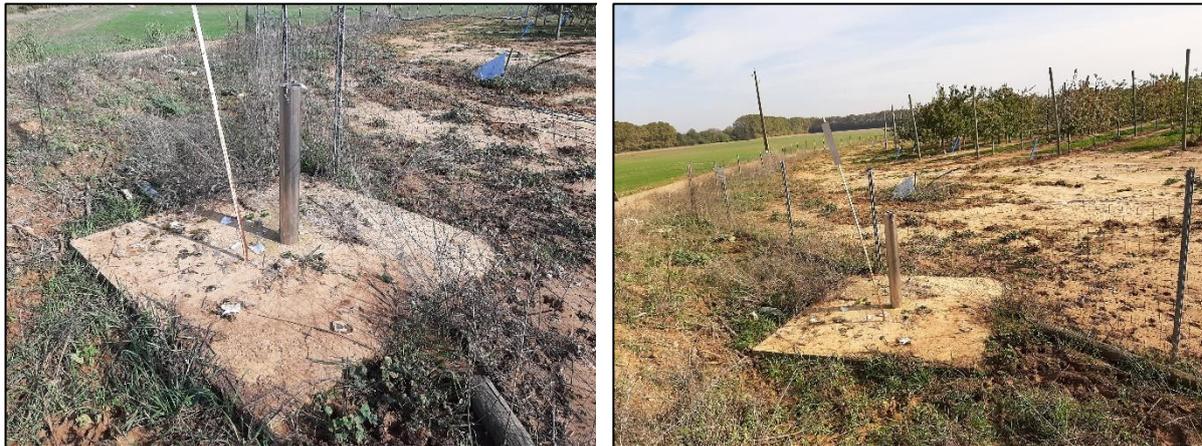
Figure 7 : Prises de vue du PZE (actuel PZ3_2011)

L'environnement direct de l'ouvrage est très médiocre. Des débris de verres sont éparpillés au sol et sur le capot de protection. Des traces d'animaux ont été relevées à côté de la dalle béton. L'ouvrage est donc vulnérable aux sources de pollutions qui sont indépendantes de l'ISDND.

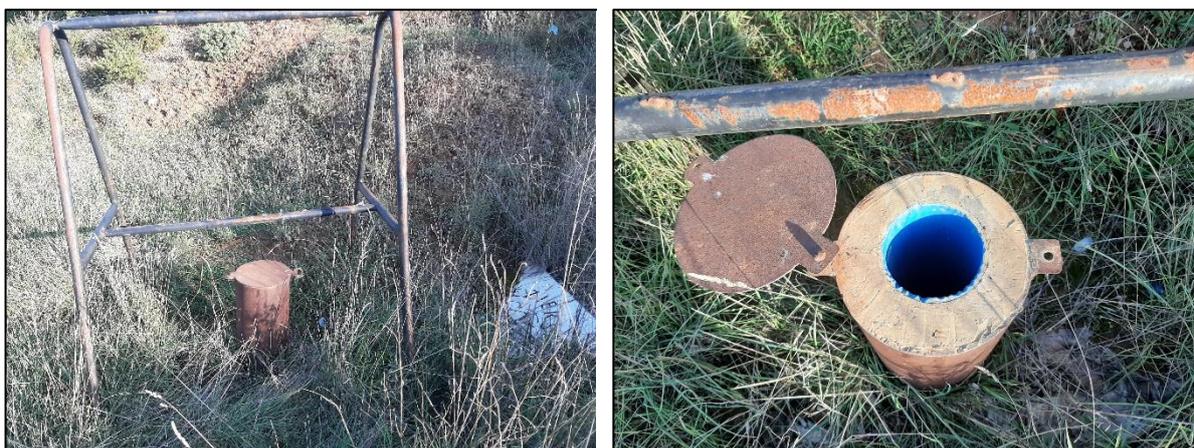
Figure 8 : Prises de vue du PZ1 (ex PZA)

La profondeur ciblée sur le plan d'implantation était de 80 m. Ceci correspond avec celle mesurée le 29/10/2019. Le fond du piézomètre est donc potentiellement comblé sur 6 m environ. Cet ouvrage recouperait donc l'aquifère astien profond (sans certitudes).

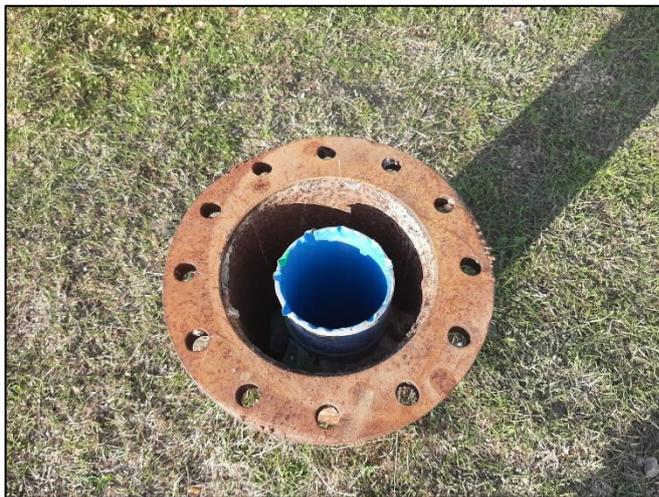
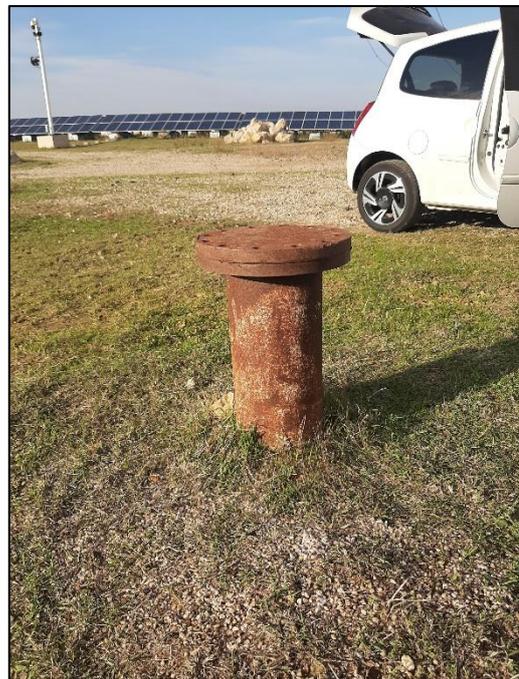
Figure 9 : Prises de vue du PZ2_2012 (ex PZB)

La profondeur ciblée sur le plan d'implantation était de 20 m. L'ouvrage est plus profond qu'indiqué puisqu'un niveau statique est mesuré à 45,71 m/repère. Après discussion avec l'exploitant, il semblerait que cet ouvrage ait fait l'objet d'un approfondissement en 2012 jusqu'à 60 m car ce dernier était sec une fois la profondeur de 20 m atteinte. Ce piézomètre recouperait donc l'aquifère astien profond (sans certitudes).

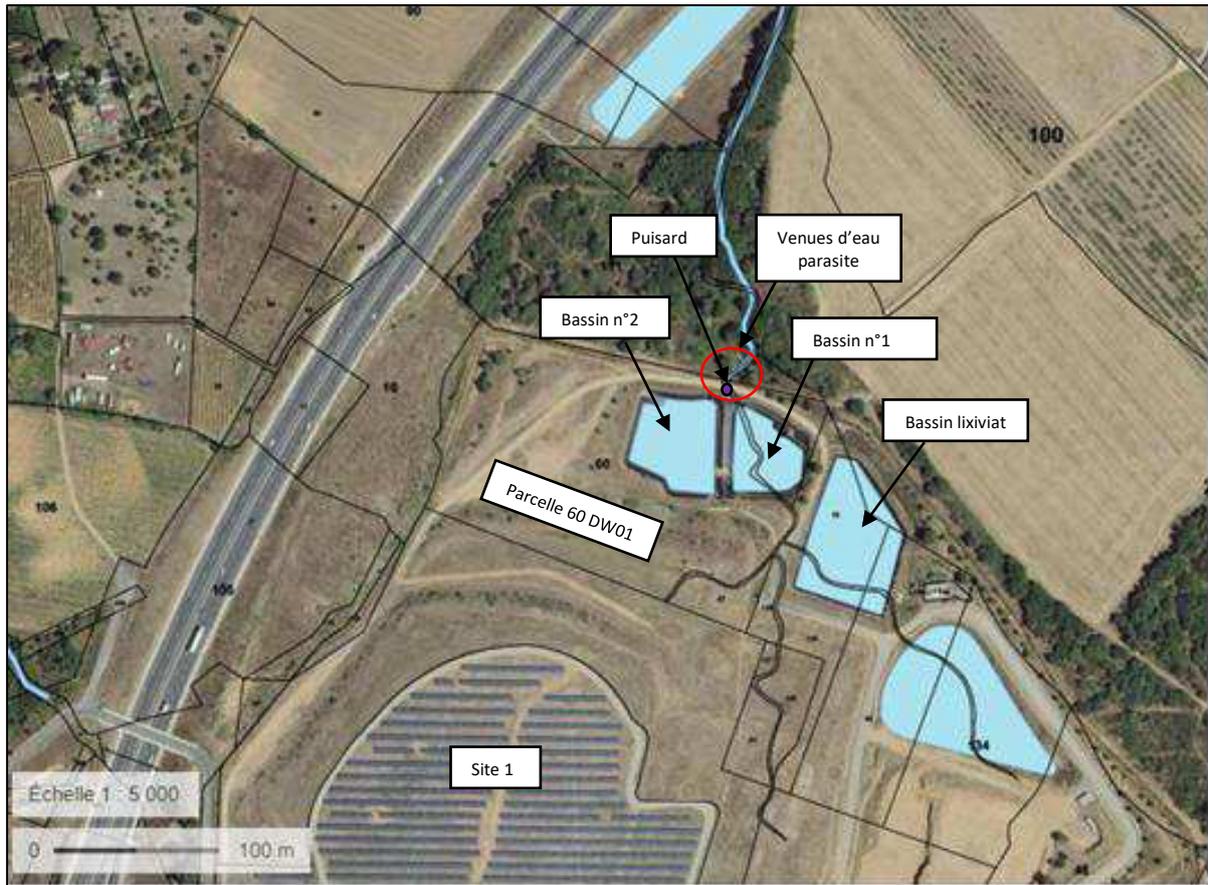
Figure 13 : Localisation des venues d'eau parasite par rapport aux différentes sources potentielles

- défaut d'étanchéité des bassins de lixiviats ;
- eaux souterraines recoupées par le réseau de drainage de ceinture :
 - mis en charge sous les bassins B1 et B2
 - mis en charge sous le bassin B2 dont les circulations recoupent la zone de déchets au droit de la parcelle 60 DW01 et le site 1 en amont direct
 - eaux issues d'écoulements de subsurface provenant directement du site 1 et de la parcelle 60 DW01.

Il est important de noter que ces venues d'eau parasite ont été constatées suite à une année particulièrement pluvieuse (+ 45% par rapport à la hauteur moyenne, sur la période 1997 et 2013, et nettement supérieure aux années 2016 et 2017).

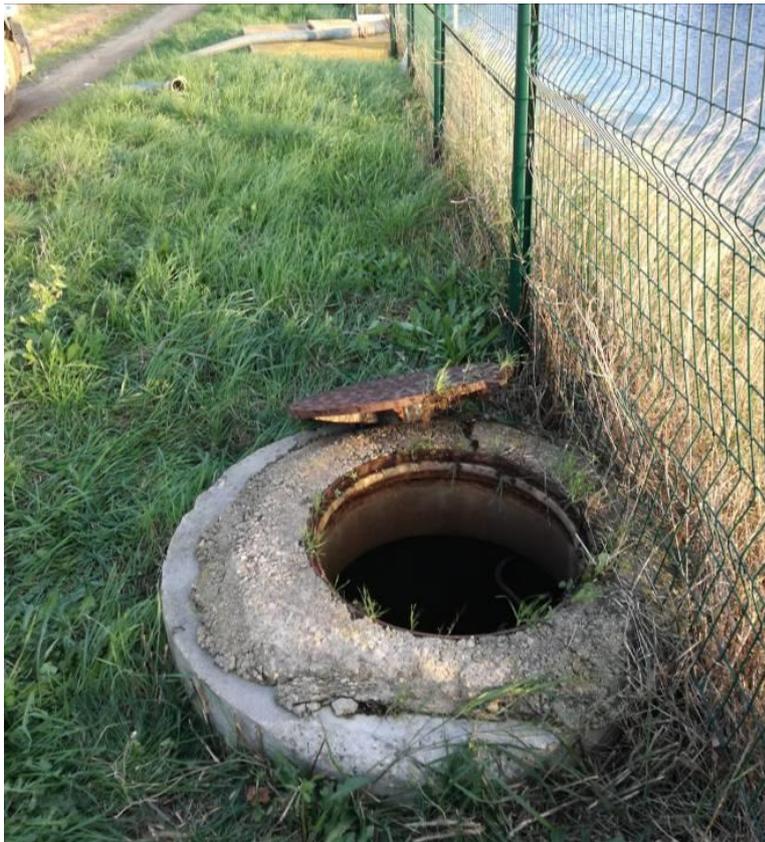
Photographie 1 : Regard au niveau des bassins EP

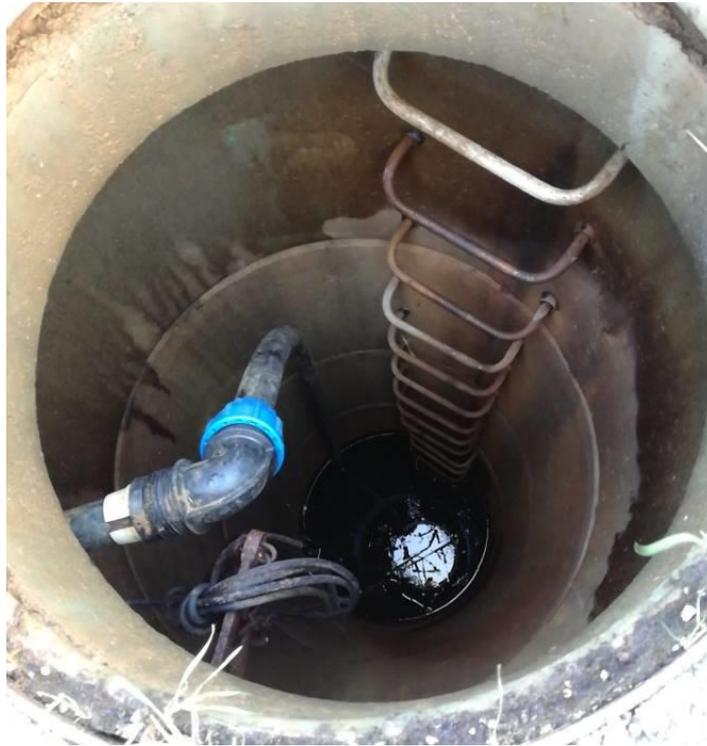
Photographie 2 : Puisard avec eaux parasites en fond (27/11/18)

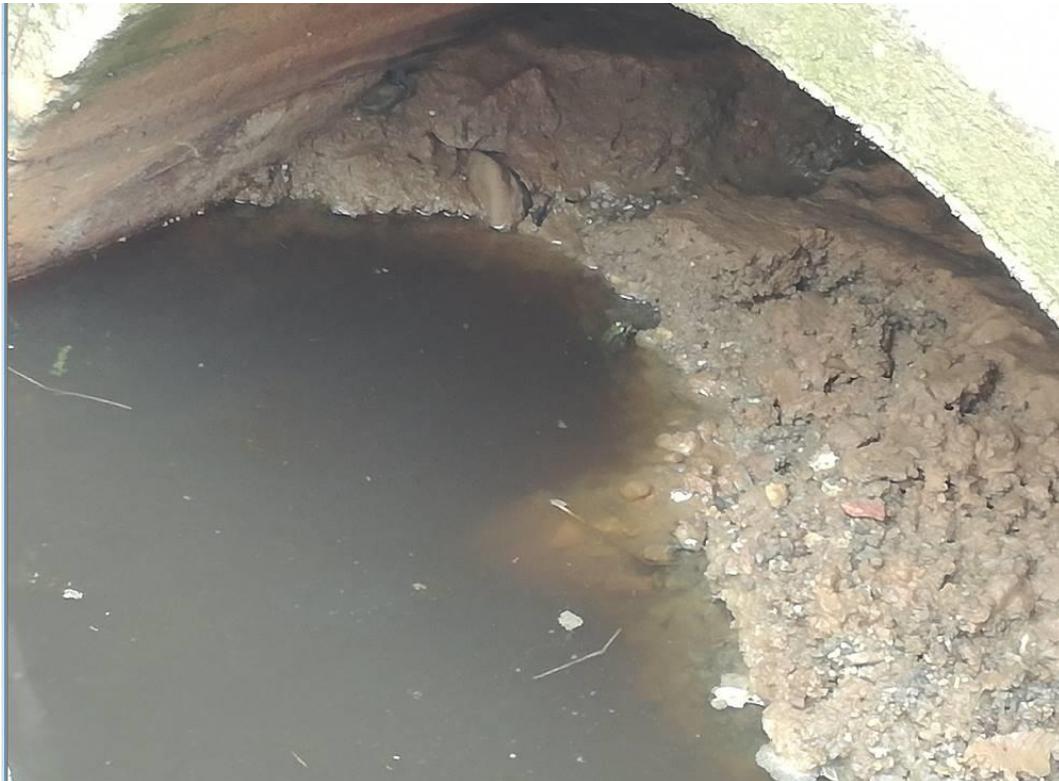
Photographie 3 : Présence d'eau parasite au niveau de la buse

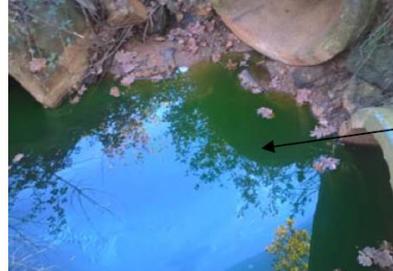
Zone de résurgence observée

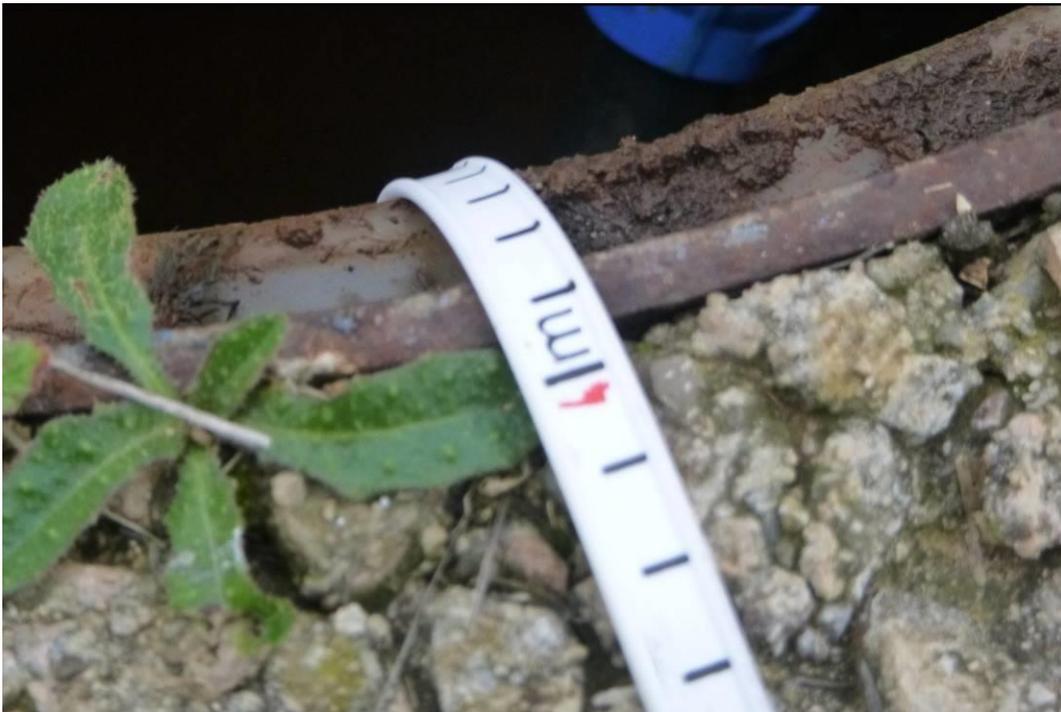
Le niveau a été mesuré à - 4 m par rapport au niveau du puisard, situé à la cote approximative de 42 m NGF selon le plan topographique, pour une profondeur sondée du puisard de 5,5 m, soit environ une charge hydraulique d'une hauteur de 1,5 m, en fond.

Photographie 8 : Relevé piézométrique au niveau du puisard

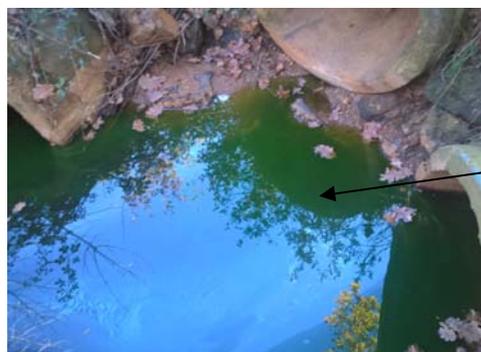
Zone de résurgence observée
