Travaux en cours casier 4 Béziers 3

Établi par Thierry PUJOL
Chef de Service
Service Traitement des
Déchets VALORBI-ISDND

Rapport d'Activité Annuel de l'ISDND de Saint-Jean de Libron 2017

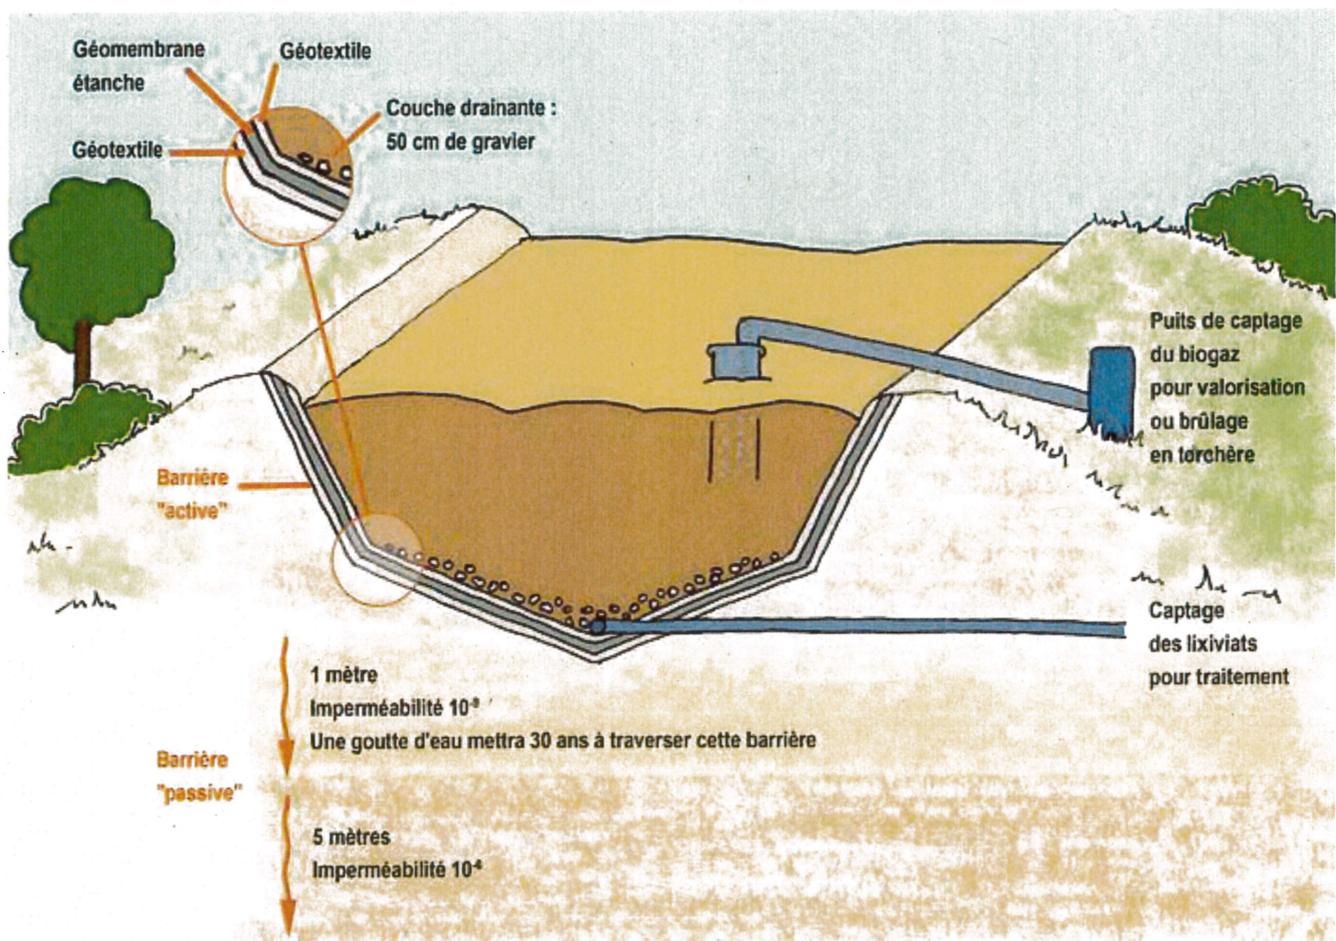
1.2. schéma de principe d'un casier

- **Les fonds de casiers** sont composés d'une barrière passive de perméabilité inférieure à 10^{-4} m/s de 5 m d'épaisseur minimum (terrain en place compacté), d'une barrière passive de perméabilité inférieure à 10^{-9} m/s sur 1 m d'épaisseur minimum (mélange compacté de terre argileuse et de bentonite), d'un Dispositif d'Étanchéité par Géomembrane (DEG).

- **Les talus intérieurs des casiers** sont dressés avec une pente 2H/1V. Ils sont ensuite recouverts par un Dispositif d'Étanchéité et de Drainage par Géomembrane (DEDG).

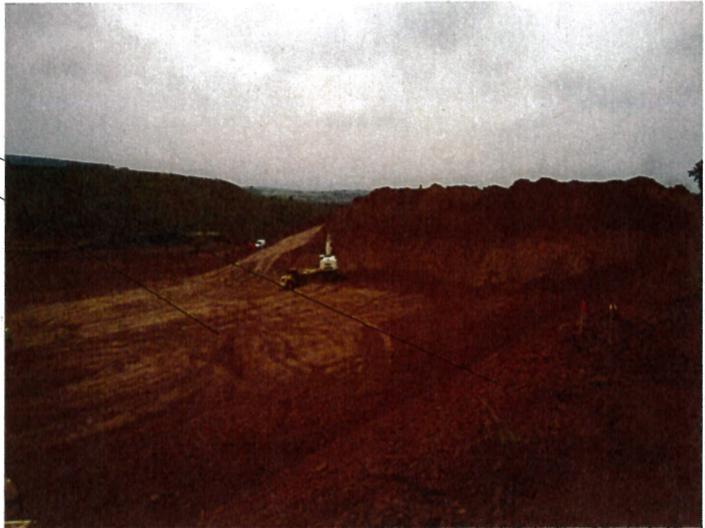
Terrassement fond de casier
et des talus

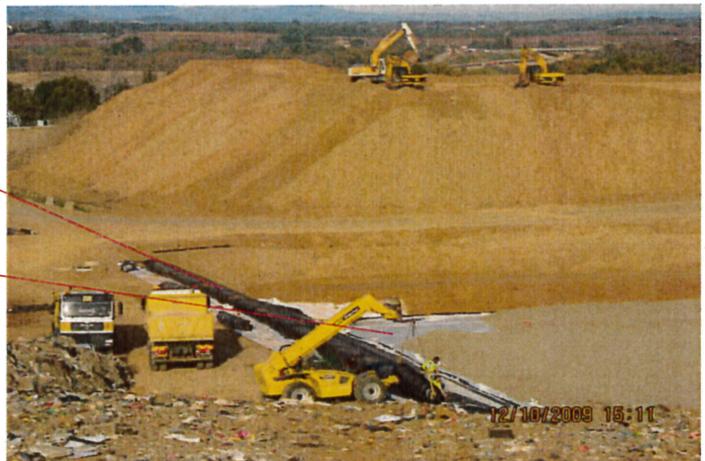
Pose de la géomembrane
d'étanchéité PEHD

Pose du géotextile anticontaminant

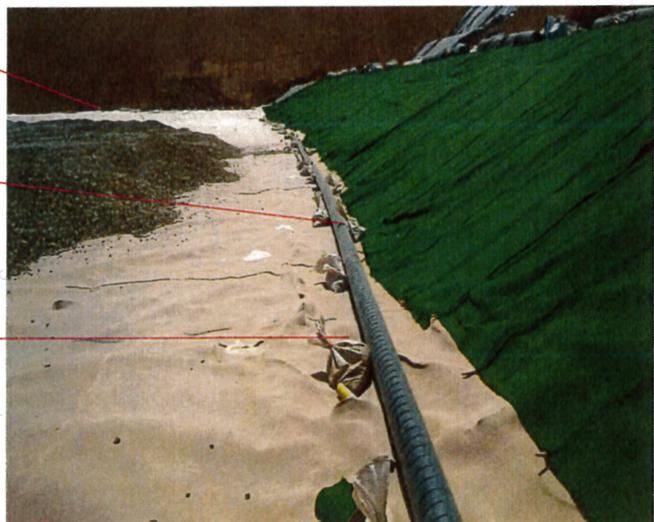
Pose du gravier

Pose du drain pour la collecte des lixiviats
en fond de casier

Drainant lixiviat

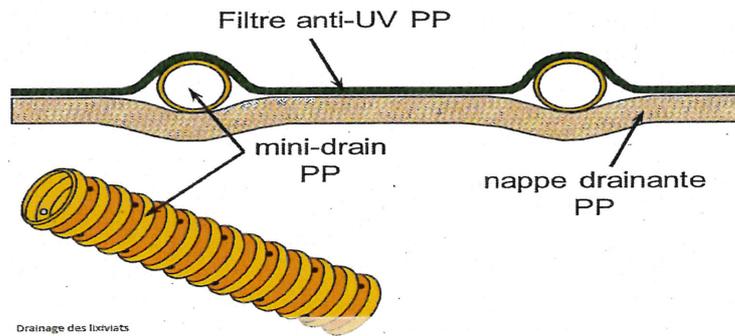
- **Les lixiviats** (Eaux pluviales ayant percolé à travers les déchets) sont collectés en fond de casier grâce au matériau drainant et à deux drains Ø 100. Ces drains (prolongés par une canalisation en PEHD Ø 100 à l'extérieur du casier) sont raccordés à un collecteur principal qui permet l'évacuation des lixiviats dans un bassin de rétention d'un volume de 5900m³. Le raccordement se fait par l'intermédiaire d'un regard de branchement qui permet également d'inspecter l'état du réseau.

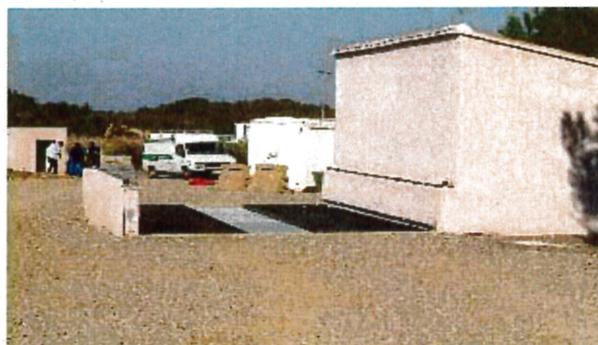
Aire de lavage des roues

2 Aires de lavage des roues des véhicules (1 aire de lavage est restructurée)

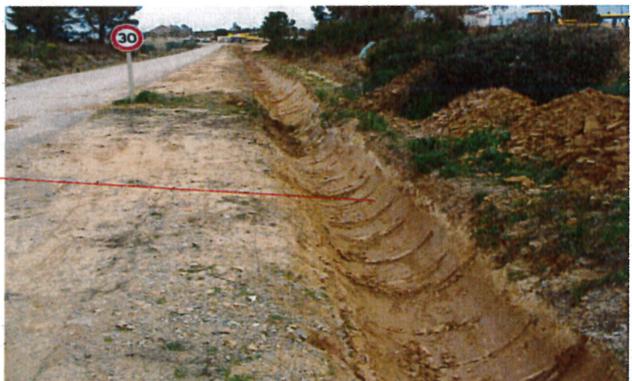
Fossé d'eaux pluviales venant d'être curé

- Déplacement des bordures de sécurité en béton en fonction du mode d'exploitation du casier
- Curage des différents fossés d'eaux et bacs de décantation (réseau des eaux pluviales de ruissellement et réseau des eaux pluviales périphériques) suite à leur ensablement par des alluvions.

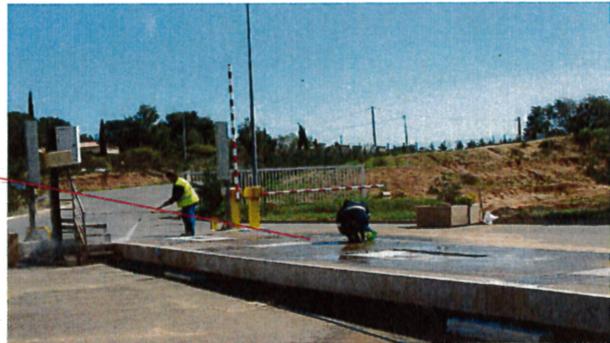
Nettoyage du pont bascule

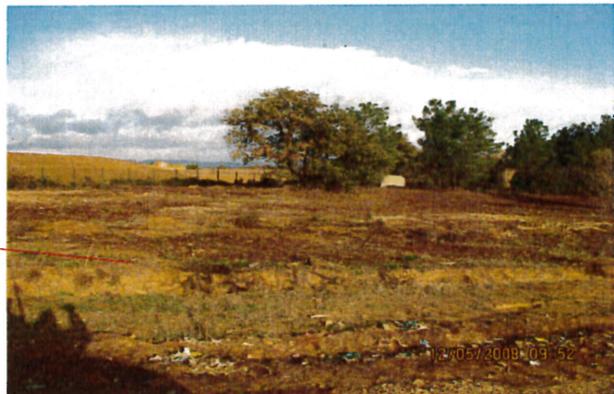
- La prestation de broyage et débroussaillage est assurée par un agent du service habilité pour conduire une débroussailleuse articulée sur tracteur.

Broyage et nettoyage des dômes

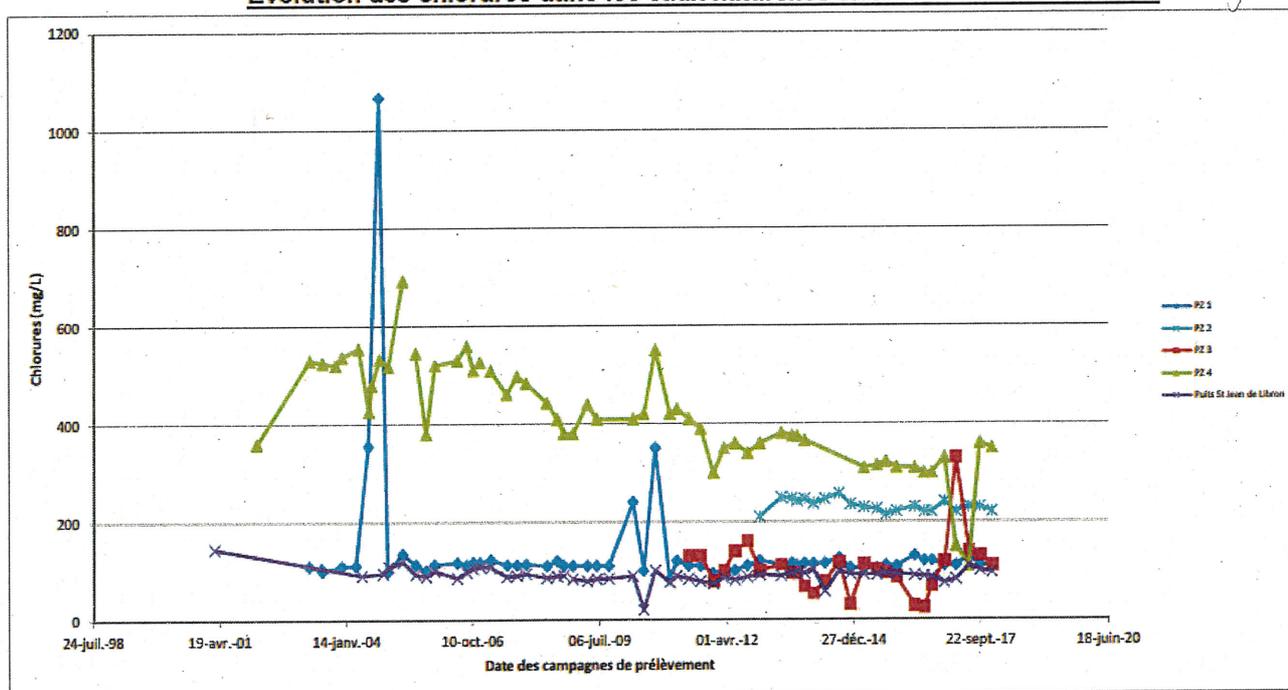
Les chlorures sont des « traceurs » pertinents des phénomènes de transport et de dilution dans les eaux de par leur bonne stabilité dans le milieu naturel. L'examen de la distribution spatiale des teneurs en chlorures est présenté en figure 3. Les teneurs importantes sont toujours localisées dans la partie Nord-Nord-Est du site (piézomètre Pz 4). (La carte des chlorures est présentée page 7). Ces teneurs sont certainement liées à l'activité agricole proche du piézomètre 4, par l'utilisation d'engrais tels que la potasse, car les autres piézomètres présentent des teneurs en chlorures en deçà de la teneur réglementaire maximale (250 mg/l). On remarque tout de même une baisse significative de cette teneur de 2004 à 2017, elle passe d'une teneur moyenne annuelle de 502 mg/l à 242.5 mg/l soit une baisse de l'ordre de 250 mg/l. Le graphique suivant reprend l'historique de l'évolution des teneurs dans les points fréquemment analysés.

Evolution des chlorures dans les eaux naturelles en amont et en aval du site

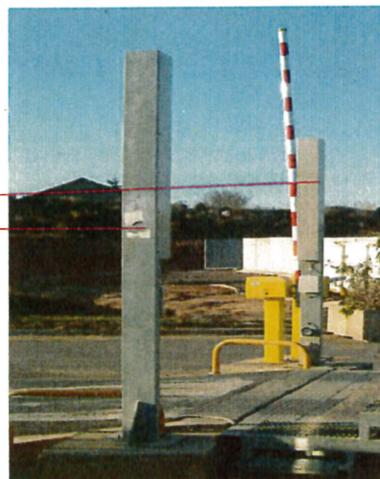
Les contrôles et réglages du portique de détection ont été confiés à la société SAPHYMO.
Le contrôle d'homologation du portique de détection a été effectué en juillet 2017
Le contrôle d'homologation du radiomètre portatif a été effectué en juillet 2017

Portique de détection de radioactivité

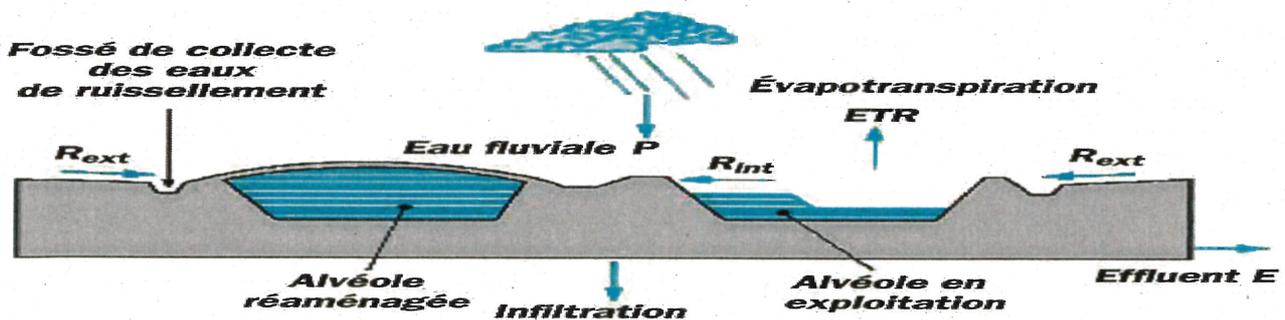
La méthode du bilan hydrique représente une évaluation plus réaliste du volume des lixiviats. Elle constitue une "balance comptable" des entrées et sorties d'eau sur le site, pendant une durée déterminée. Son élaboration reste toutefois assez délicate car elle suppose la connaissance de la pluviométrie, mais surtout sa répartition en flux d'infiltration, de percolation, de ruissellement et d'évaporation. La figure présente les différents paramètres intervenant dans le cycle de l'eau sur le centre de stockage
