**COMMUNAUTE D'AGGLOMERATION  
BEZIERS MEDITERRANEE  
ISDND De Saint-Jean de Libron**

**SUIVI DE LA QUALITÉ DES EAUX SOUTERRAINES  
CAMPAGNE DES 23 ET 24 OCTOBRE 2018**

**RAPPORT SERPOL N°9038-1/VA  
NOVEMBRE 2018**

**Rapport Surveillance de la qualité des Eaux 2018**  
par la Société Hydraudiag

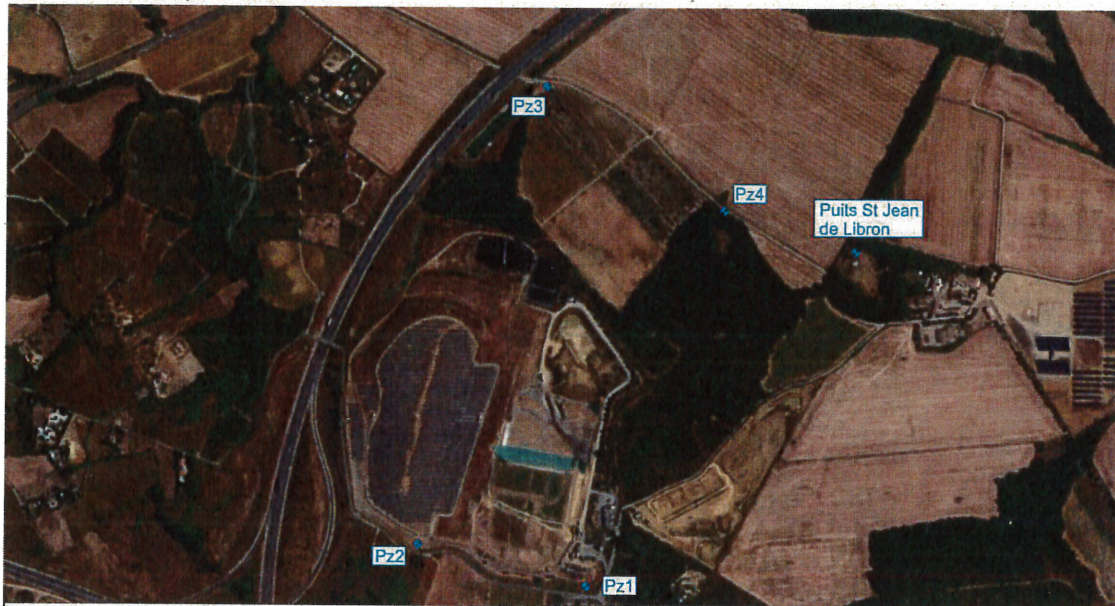
Figure 1 : Localisation des ouvrages de surveillance

Le dispositif de surveillance des eaux souterraines est constitué de 5 ouvrages :

- 4 piézomètres allant de Pz1 à Pz4
- 1 puits de pompage à usage agricole

La localisation des ouvrages est indiquée Figure 1.

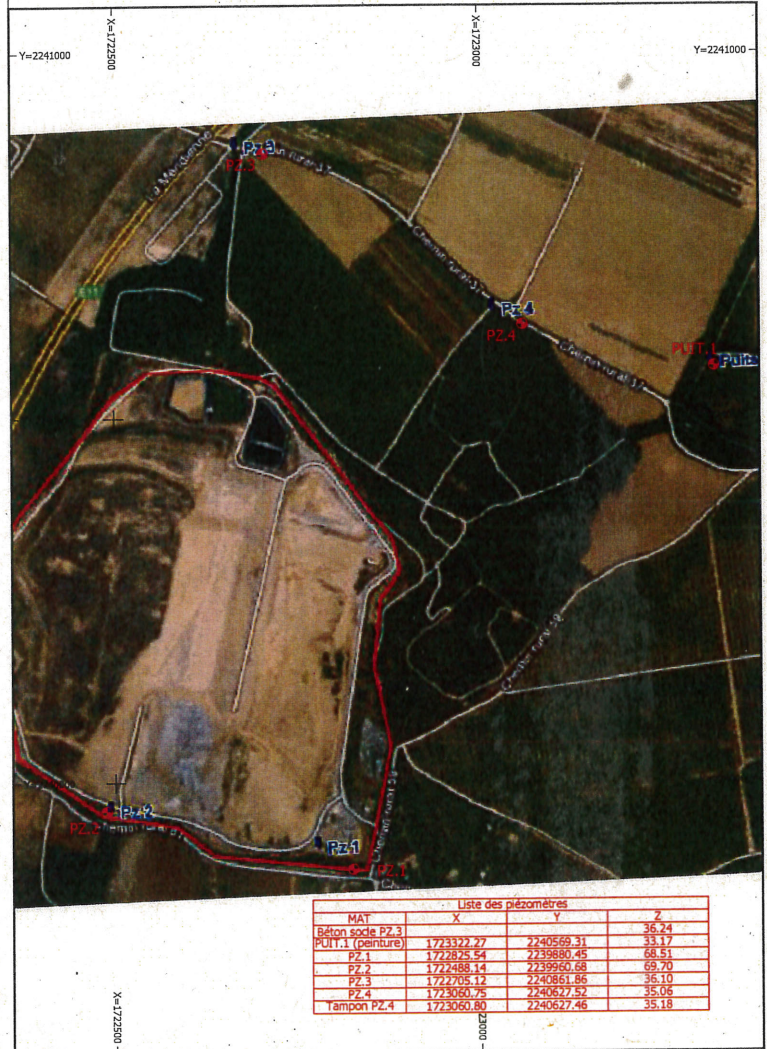
# PLAN DES PIEZOMETRES

Rattachement effectué sur réseau GPS Orphéon  
Planimétrie en RGF93CC43  
Altimétrie rattachée au NGF

MAT	Liste des piézomètres		Z
	X	Y	
Béton socle PZ.3			36.24
Puit.1 (peinture)	1723322.27	2240569.31	33.17
PZ.1	1722825.54	2239880.45	68.51
PZ.2	1722488.14	2239960.68	69.70
PZ.3	1722705.12	2240861.86	35.10
PZ.4	1723060.75	2240627.52	35.06
Tampon PZ.4	1723060.80	2240627.46	35.18

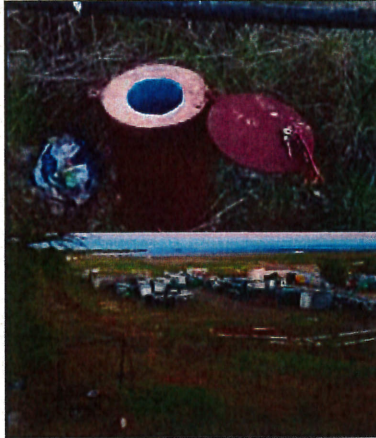
Coordonnées de l'ouvrage		Date d'installation	
X =	1722825.54		
Y =	2239880.45		
Z =	68,51 m NGF	Repère :	Haut Tube PVC

Caractéristiques de l'ouvrage			
Diamètre de foration :		Méthode :	
		Etat Zéro	
	Théorique	Mesuré sur site	Date
			Responsable
Diam. tube :		112/125	24/10/2018
Profondeur :		>60m	24/10/2018
H Crépinée :

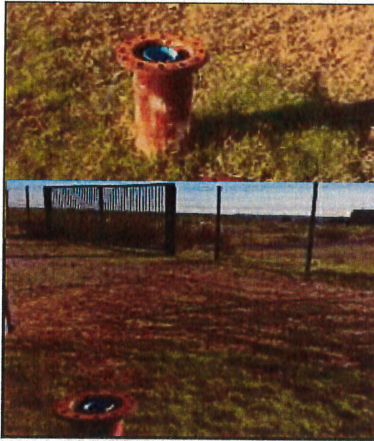
Coordonnées de l'ouvrage		Date d'installation
X =	1722488.14	
Y =	2239960.68	
Z =	69,7mNGF	Repère : Haut tube PVC

Caractéristiques de l'ouvrage			
Diamètre de foration :		Méthode :	
		Etat Zéro	
	Théorique	Mesuré sur site	Date
Diam. tube :		112/125	24/10/2018
Profondeur :		>60	24/10/2018
H Crépinée :

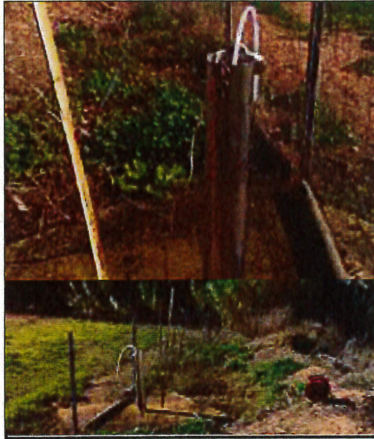
Coordonnées de l'ouvrage		Date d'installation	
X =	1722705.12		
Y =	2240831.86		
Z =	36,1mNGF	Repère :	Haut tube Inox

Caractéristiques de l'ouvrage			
Diamètre de foration :		Méthode :	
		Etat Zéro	
	Théorique	Mesuré sur site	Date
Diam. tube :		112/125	23/10/2018
Profondeur :		21,230	23/10/2018
H Crépinée :

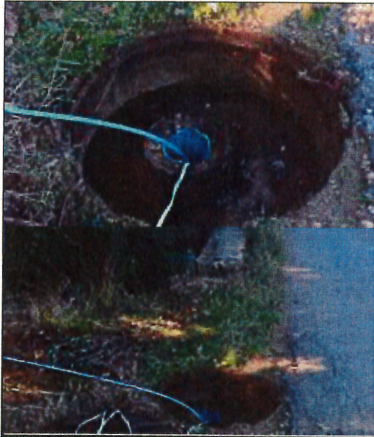
Nom du site : **ISDnD Béziers**      Responsable : **AF**  
 Date de prélèvement : **23/10/2018**

Coordonnées de l'ouvrage		Date d'installation	
X =	1723060.75		
Y =	2240627.52		
Z =	35,06 mNGF	Repère :	Haut tube pvc

Caractéristiques de l'ouvrage			
Diamètre de foration :		Méthode :	
		Etat Zéro	
	Théorique	Mesuré sur site	Date
Diam. tube :		112/125	23/10/2018
Profondeur :		23,400	23/10/2018
H Crépinée :

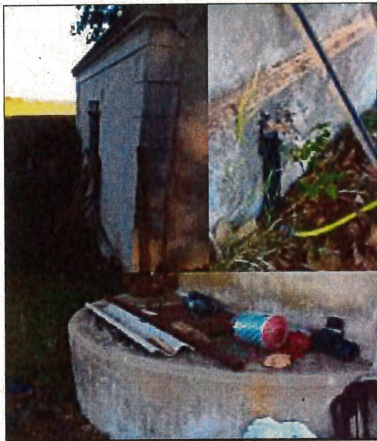
Surveillance Environnementale de Sites		<b>FICHE PIEZO</b>		<b>Puits St Jean de Libron</b>		
	Nom du site : <b>ISDnD Béziers</b>						
Date de prélèvement : <b>24/10/2018</b>		Responsable : <b>AF</b>

Coordonnées de l'ouvrage				Date d'installation	
X =	1723322.27				
Y =	2240569.31				
Z =	33,17 m NGF	Repère :	Rebord beton		
Caractéristiques de l'ouvrage					
Diamètre de foration :			Méthode :		
			<b>Etat Zéro</b>		
	Théorique	Mesuré sur site	Date	Responsable	
Diam. tube :		>1,5m	24/10/2018	AF	
Profondeur :		-	24/10/2018	AF	
H Crépinée :					
<b>Dernier curage</b>					
Capot :		Mesuré sur site	Date	Responsable	
Localisation :					
Etat :	Positionnement sur les plans :

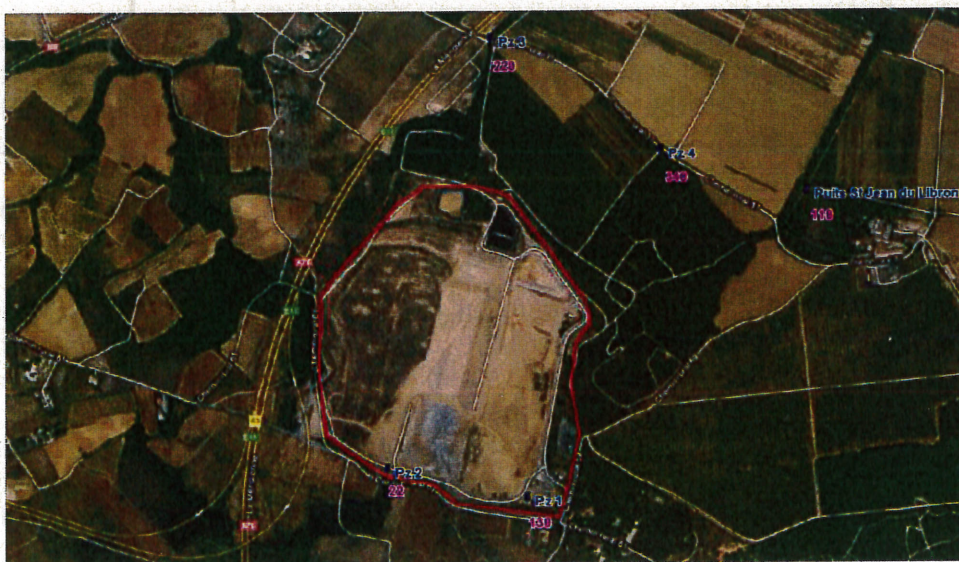
Les données piézométriques des campagnes ne sont pas suffisantes sur la période concernée et ne permettent pas la réalisation d'une carte piézométrique. Par contre la répartition des teneurs en chlorures moyennées suggère un sens d'écoulement général orienté du Sud vers le Nord.

Répartition géographique des teneurs en chlorures moyennées (en mg/L) de l'ISDND, de Béziers, en 2017.

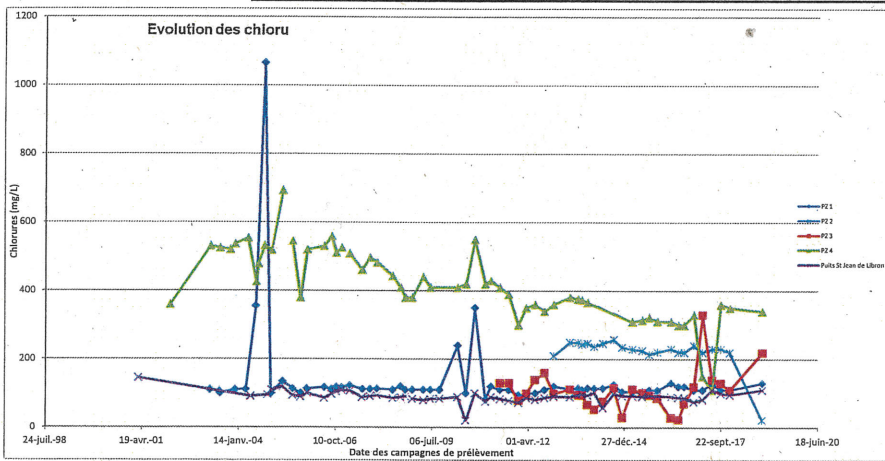
**Evolution des chlorures dans les eaux naturelles en amont et en aval du site**

Le graphique suivant reprend l'historique de l'évolution des teneurs dans les points fréquemment analysés.

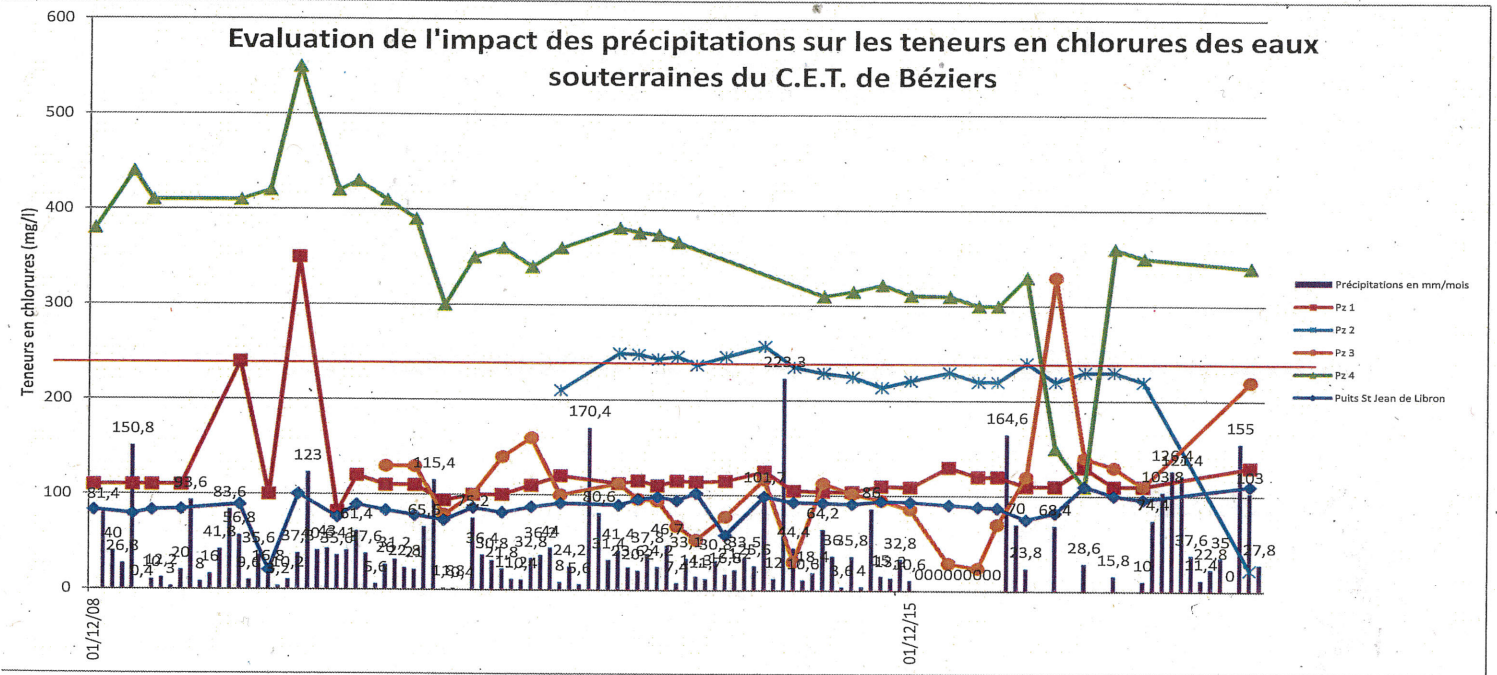
Les précipitations mensuelles des années 2009 à 2018 sont comparées aux teneurs en chlorures des eaux souterraines de l'ISDND, de Béziers dans le graphique suivant.

Au regard des pluviométries et des concentrations en chlorures des eaux analysées, il apparaît que les eaux pluviales impactent peu sur les eaux souterraines prélevées. Les chlorures retrouvés sont certainement présents suite à la lixiviation des sols contaminés par les engrais utilisés dans l'exploitation des champs alentours. D'ailleurs les pics de chlorures correspondent au début et à la fin des périodes de croissances des végétaux (printemps - mars, avril et automne - septembre, octobre). Dans l'agriculture, les engrais sont épandus à ces périodes.
